Kulturhistorisk bebyggelseinventering
I Tanums Kommun - DEL 3

Kulturhistoriskt värdefulla
byggnader och miljöer
i
Kämpersvik

Cecilia Wingård & Conny Jerer
Bohusläns ByggnadsCultur
Hösten 2007, rev maj 2008

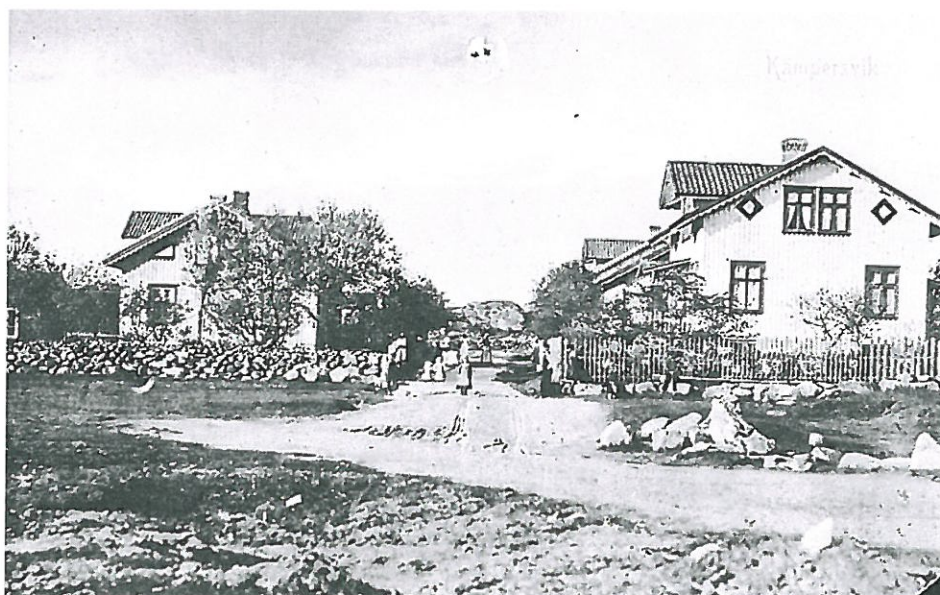
Korsningen mellan Viksvägen (rakt fram), Halsviksvägen (till vänster) och Skredforsvägen (till höger) (Fotopunkt A, se karta ovan) Fotot är troligtvis taget någon gång mellan 1906 och 1910, eftersom husen på bilden är byggda de första åren på 1900-talet, men huset på Kämperöd 1:82 är ännu inte byggt på platsen till höger närmast kameran. Bildkälla: Bohusläns Museum

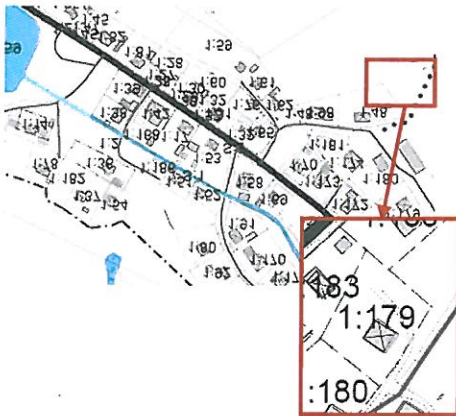
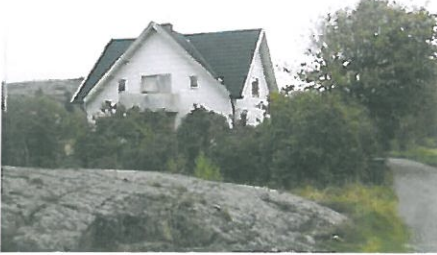
Kämperöd 1:179

Motivering: Huset har inte mycket kvar av sin ursprunglighet då både fönster och fasadmaterial är utbytta. I framtiden kan dock dessa utbytta delar få ett kulturhistoriskt värde då liknande material på andra byggnader numera ofta byts ut. Dagens värde ligger i dess historia som stamfastighet.

Kulturhistorisk bedömning: Klass III

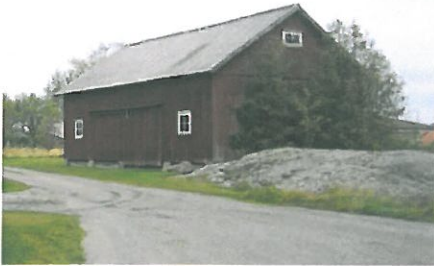
Kämperöd 1:180

Byggår: Byggnaden finns inte med på 1938 års ekonomiska karta, med andra ord är den byggd efter detta år.

Motivering: Värdet ligger i dess ursprungliga funktion som del av den tidigare stamfastigheten (kontinuitetsvärde). Byggnaden har också en stor del äldre material som bidrar till autenticiteten, tex fönstren.

Kulturhistorisk bedömning: Klass III

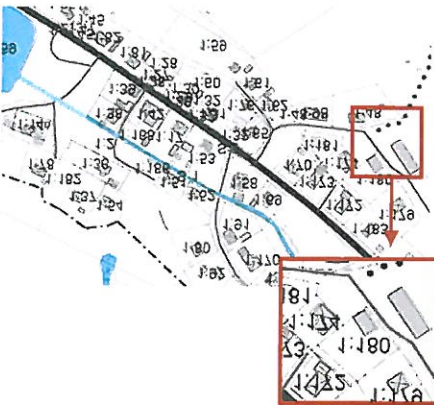
Kämperöd 1:3 (del av)

Byggår: Byggnaden finns inte med på 1938 års ekonomiska karta, med andra ord är den byggd efter detta år.

Motivering: Värdet ligger i dess ursprungliga funktion som del av den tidigare stamfastigheten (kontinuitetsvärde).

Kulturhistorisk bedömning: Klass III

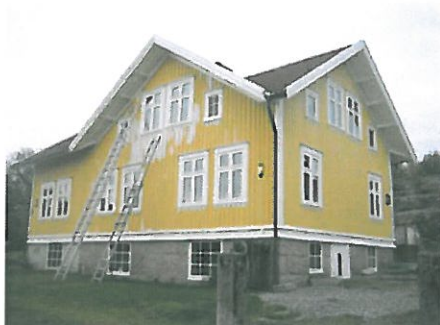
Kämperöd 1:48

Motivering: Ett av flera trefrontshus i Kämpersvik, det stora antalet i ett sådant litet samhälle är unikt.

Kulturhistorisk bedömning: Klass II-III

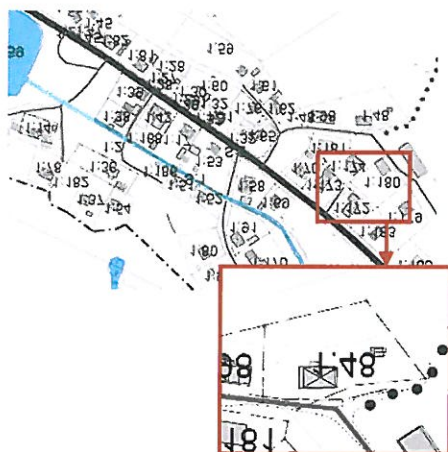
Beskrivning: Huset har en timmerstomme upp tillnock och huggen granitgrund i äldre delen, betonggrund i den tillbyggda delen. Fasaden har stående gul locklistpanel och en bred vit fotlist (har tillkommit efter 1974). Huset har parvist fönstersatta, vita korspostfönster med vita foder. I källaren sitter nyare fönster men smala spröjs. (1974 var det treluftsfönster med spröjs på framsidan). På taket ligger bruna betongpannor.

Värden att bevara: Den parvisa fönstersättningen och korspostfönstren, granitgrunden.

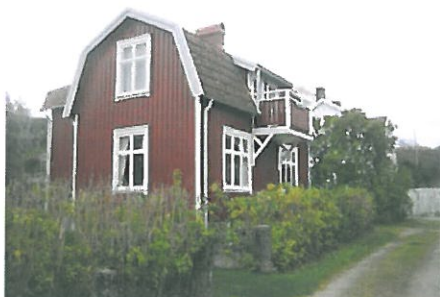
Kämperöd 1:61

Motivering: Hustypen har kopplingar till stenindustriepoken längs med norra Bohusläns kust såsom ett hus byggt av stenhuggare under perioden 1920/30-tal.

Kulturhistorisk bedömning: Klass II

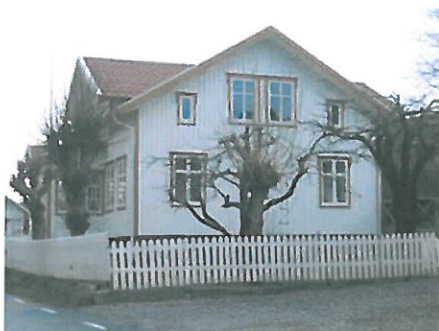
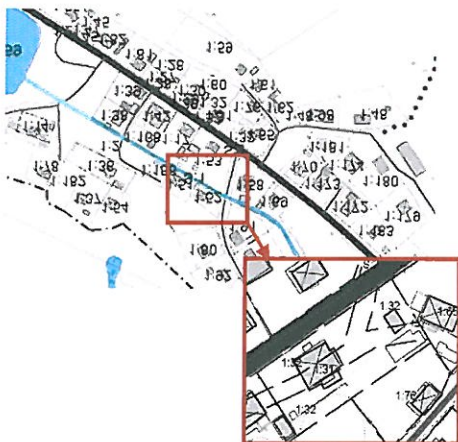
Kämperöd 1:31 och 1:32

Beskrivning: Korsplanehus som ligger längs med vägen ner till vattnet. Huset har timmerstomme och stående vit locklistpanel samt vita korsfönster med gula foder. På taket ligger enkupiga tegelpannor och grunden består av huggen granit. På framsidan och baksidan av huset sitter korspostfönstren parvis. Glasverandan mot vägen har ovanliga spröjs, originalfönstren är utbytta mot nyttillverkade i likadan utformning under 2006. På baksidan finns en tillbyggnad med utdragen frontespis. På fastigheten finns också ett garage.

Värden att bevara: Glasverandafönstrens och de övriga fönstrens utformning. Fönstersättningen. Snickarglädjen. De enkupiga tegelpannorna.

Motivering: Ett av flera liknande korsplanehus liggande på varsin sida om den byväg som leder ner till vattnet och som bidrar starkt till karaktären av kustsamhälle.

Kulturhistorisk bedömning: Klass III

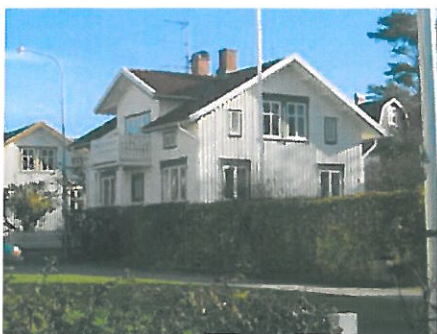
Kämperöd 1:30

Byggår: 1902

Motivering: Ett av flera liknande korsplanehus liggande på varsin sida om den byväg som leder ner till vattnet och som bidrar starkt till karaktären av kustsamhälle.

Kulturhistorisk bedömning: Klass III

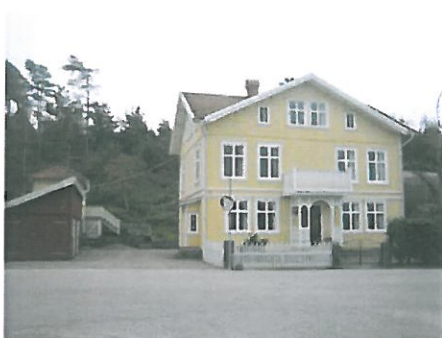
Kämperöd 1:82

Motivering: Husets tidigare funktioner har stort värde samt att det är ett av flera trefrontshus i Kämpersvik. Det stora antalet i ett sådant litet samhälle är unikt.

Kulturhistorisk bedömning: Klass I-II

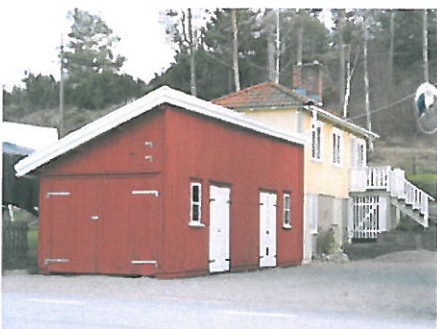
Beskrivning: Huset ligger vid busshållplatsen precis där viken börjar. Det är ett 2 1/2 planshus med tre fronter. Stommen består av timmer och grunden av huggen granit. Fasaden på bottenvåningen har stående gul locklistpanel. Andra våningen har liggande spontad panel och övre har stående spontad panel med spetsar. Korspostfönstren är original och har enkelglas med innanfönster. Runt den öppna förstun är det gott om snickarglädje. På fastigheten finns också ett garage samt en "gäststuga" (se nedre bilden).

Värden att bevara: Korspostfönstren med enkelglas och innanfönster, snickarglädjen, granitgrunden.

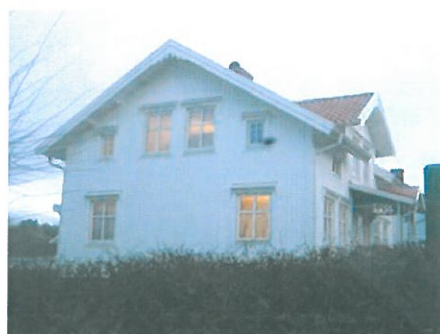
Kämperöd 1:17

Beskrivning: Huset har timmerstomme och är ett sk korsplanhus. Fasaden har stående vit locklistpanel och korspostfönstren är också vita med vita foder. Parvis fönstersättning mot vägen. Vid ytterdörren finns en öppen farstu med frontpulpettak och rikligt med snickarglädje. På fastigheten finns också ett garage byggt i putsade cementblock.

Värden att bevara: Den öppna förstun med snickarglädjen.

Motivering: Ett av flera liknande korsplanehus liggande på varsin sida om den byväg som leder ner till vattnet och som bidrar starkt till karaktären av kustsamhälle. Trots att det exteriört har förändrats mycket under 1900-talet smälter det in väl i den befintliga traditionella bebyggelsen.

Kulturhistorisk bedömning: Klass III

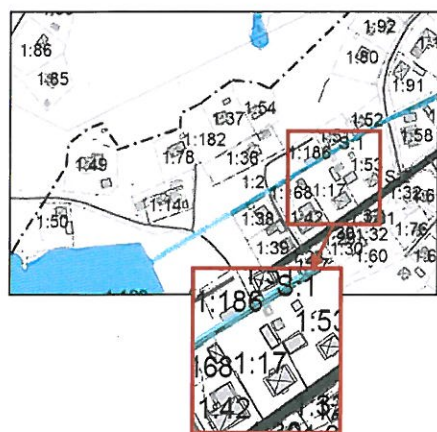
Historia: Huset är byggt av en av bröderna Jansson som också byggt Kämperöd 1:31 och huset mitt emot Kämperöd 1:30. Det har genomgått en ordentlig renovering under 2007 då det återställts till äldre utseende genom byte av fasaden och fönstren. Vid 1974 års inventering hade huset två - och trelufts-fönster utan spröjs, samt eternit på fasaden.

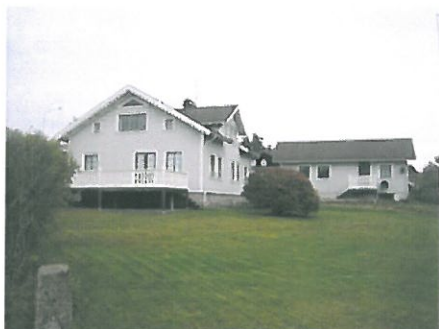
Kämperöd 1:91

Motivering: Bakgrunden som lantbruksfastighet bidrar till det kulturhistoriska värdet. Huset har dock förändrats en del exteriört.

Kulturhistorisk bedömning: Klass III

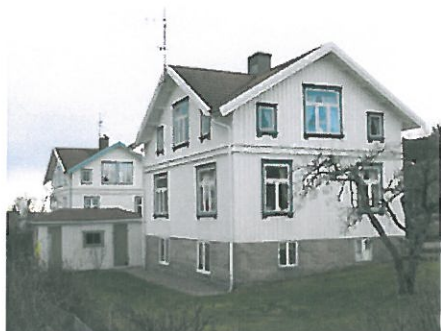
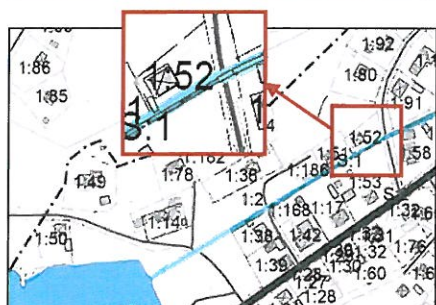
Kämperöd 1:52

Beskrivning: Huset ligger längs med berget vid den gamla vägen till Grebbestad. Det är ett trefrontshus med typiska fönster från 1920-talet. Grunden består av huggen granit och stommen består av plank. På taket ligger enkupiga tegelpannor och fasaden har stående vit locklistpanel. Fönstren är vita och fodren blå. Mezzaninfönster på sidan utan front.

Värden att bevara: De trol originalfönstren, granitgrunden, de enkupiga tegelpannorna, placeringen i landskapet.

Motivering: Ett av flera trefrontshus i Kämpersvik, det stora antalet i ett sådant litet samhälle är unikt.

Kulturhistorisk bedömning: Klass I-II

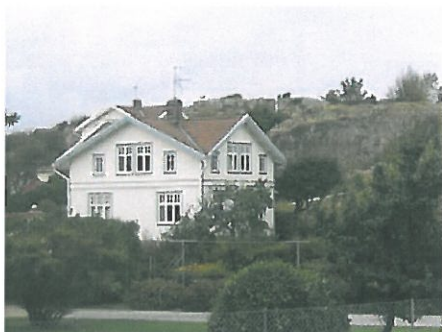
Kämperöd 1:51

Motivering: Ett av flera trefrontshus i Kämpersvik, det stora antalet i ett sådant litet samhälle är unikt.

Kulturhistorisk bedömning: Klass I-II

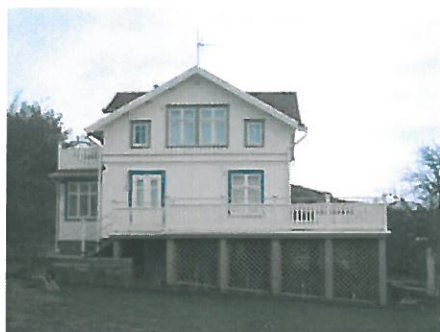
Kämperöd 1:54

Motivering: Ett av flera trefrontshus i Kämpersvik, det stora antalet i ett sådant litet samhälle är unikt.

Kulturhistorisk bedömning: Klass II

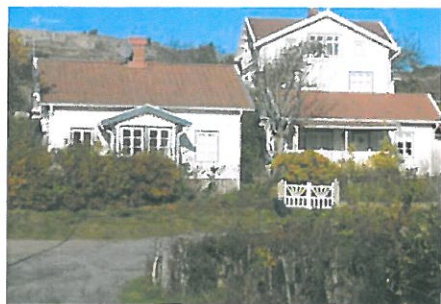
Kämperöd 1:36

Byggår: 1889

Motivering: Husets ålder höjer dess kulturhistoriska värde. Trots att det exteriört har förändrats något under 1900-talet smälter det in väl i den befintliga traditionella bebyggelsen.

Kulturhistorisk bedömning: Klass II

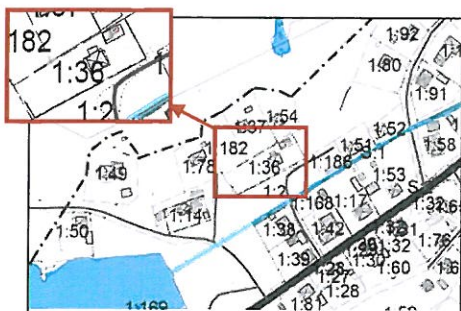
Beskrivning: Huset ligger strax nedanför Kämperöd 1:54 vid Halsviksvägen. Det är ett korsplanhus med diagonala kammare. Huset har timmerstomme. Fönstren består av tvåluftsfönster med spröjs på framsidan där det tidigare satt treluftsfönster. Fasaden har stående vit locklistpanel och vita fönster med blå foder. På taket ligger betongpannor och grunden består av huggen granit. På fastigheten finns också en (trol) gäststuga som tidigare var en redskapsbod med pulpettak.

Värden att bevara: Granitgrunden, planlösningen, fönsterutförandet.

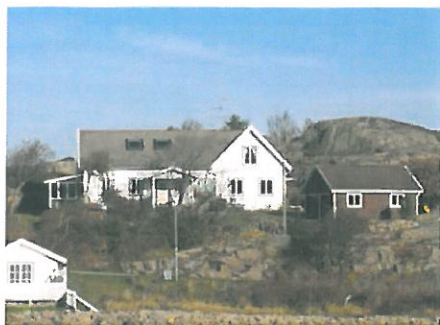
Kämperöd 1:49

Motivering: Husets tidigare funktion som Folkets Hus höjer det kulturhistoriska värdet.

Kulturhistorisk bedömning: Klass III

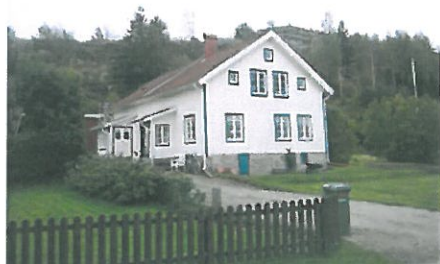
Kämperöd 1:64

Beskrivning: Huset ligger längst in i viken mellan Skredforsvägen och berget med gaveln mot vägen och vattnet. Huset har två ingångar med farstu, åt öster. Grunden består av huggen granit och stommen av timmer och plank (?). På taket ligger röda betongpannor och fasaden har stående vit locklistpanel. På taket över förstugorna, ligger papp. Tvåluftsfönstren med spröjs är vitmålade och har blå foder. På södra gaveln (mot berget) har nyligen byggts en tillbyggnad.

Värden att bevara: Granitgrunden, tvåluftsfönstren med spröjs, fönsterproportionerna, det lilla taköverhänget.

Motivering: Huset har ett stort kulturhistoriskt värde pga att det är välbevarat och för att det bidrar starkt till karaktären av kustsamhälle.

Kulturhistorisk bedömning: Klass I

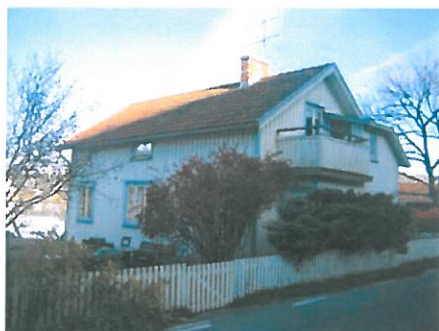
Kämperöd 1:20

Historia: Enligt informant har huset hyrts av stenhuggare. Det är ombyggt efter brand enligt 1974 års inventering.

Beskrivning: Huset ligger mellan Skredforsvägen och vattnet med en mycket liten trädgård runt och en sjöbod bredvid. Fasaden har stående vit locklistpanel. Fönstren är vita tvålufts- och trelufts-fönster utan spröjs med ljusblå foder. På taket ligger tvåkupiga tegelpannor. På gaveln mot sjön är en utvändig trappa upp till andra våningen byggd.

Värden att bevara: Den utvändiga trappan till andra våningen. Två- och trelufts-fönstren utan spröjs.

Motivering: Att huset har bebotts av stenhuggare höjer det kulturhistoriska värdet då stenindustrin är en viktig del av samhällets utvecklingshistoria.

Kulturhistorisk bedömning: Klass III

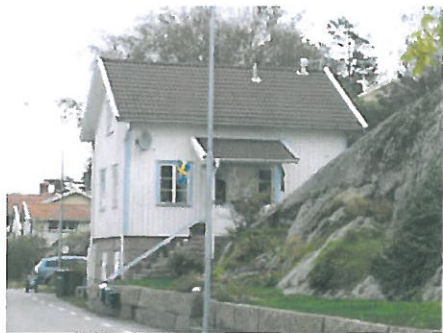
Kämperöd 1:77

Beskrivning: Huset ligger i den branta bergsslutningen innanför Skredforsvägen med gaveln mot vägen. Detta innebär att grunden mot vägen blir hög och motsatt gavel blir endast halva höjden. Det är ett korsplanehus och fasaden har stående vit locklistpanel. Tvåluftsfönstren med spröjs är vita och har blå foder. Grunden består av huggen granit och på taket ligger betongpannor. Skorstenen är nedtagen.

Värden att bevara: Placeringen med gaveln mot vägen. Granitgrunden. Fönstren.

Motivering: Placeringen med gaveln mot vägen och vatten ger en uppfattning om husets ålder.

Kulturhistorisk bedömning: Klass II

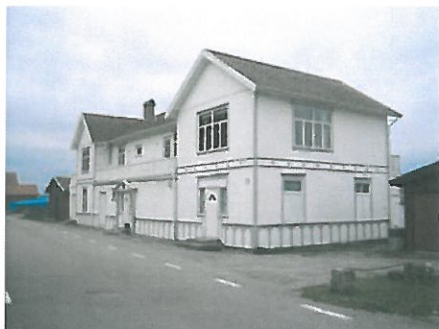
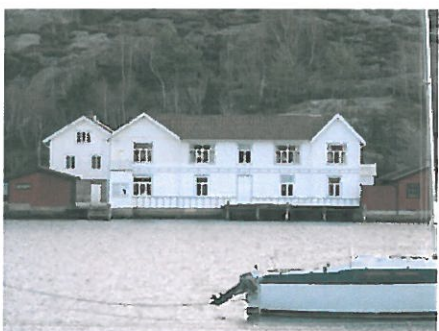
Kämperöd 1:9 och 1:12

Historia: Huset byggdes ursprungligen för att inrymma en affär i bottenvåningen och bostad på övervåningen. Idag finns ingen butik kvar. Istället består bottenvåningen delvis av en uthyrningslägenhet medan resten tillhör övervåningens bostad. Mot vattnet ligger en lastkaj där varorna lämnades både till husets butik samt till resterande butiker i samhället. Väster om huset ligger en byggnad som tidigare bestod av två våningar och fungerade som magasin. Under en tid inrymde det även ett glasmästeri. Magasinet byggdes 1913 men sänktes under senare tid för att förbättra utsikten från bostaden. Öster om bostadshuset ligger ett garage som tidigare var ett mjölkrum. Butiksverksamheten upphörde 1973.

Beskrivning: Huset ligger mellan Skredforsvägen och vattnet. Huset har timmerstomme samt en mycket låg sockel av granitblock. På taket ligger enkupiga tegelpannor och fasaden har liggande vit spontad slätpanel med grå detaljer och foder. De vita fönstren har liknande utformning som originalfönstren, med två, tre resp fyra ospröjsade bågar nedtill och en eller två ospröjsade rutor upptill. Fönstren är dock av nyare slag. Antalet fönster har också förändrats.

På en bild från 1914 kan man se att balkongen som nu finns mot vägen inte fanns och att det endast fanns en ingång från vägen med en öppen förstu. Idag finns det tre stycken i det ursprungliga huset och en i en tillbyggnad mot väster.

Värden att bevara: Dekorationerna på fasaden som är original. De enkupiga tegelpannorna.

Motivering: Husets speciella utseende och tidigare funktion som affär ökar det kulturhistoriska värdet och bidrar till samhällets karaktär.

Kulturhistorisk bedömning: Klass II

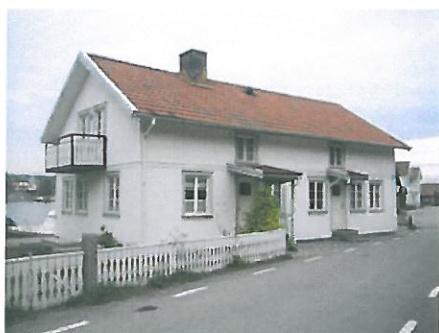
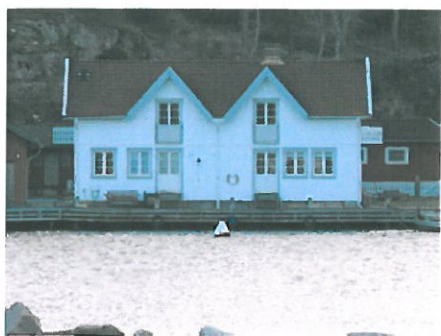
Kämperöd 1:178

Historia: Huset ingick vid inventeringen 1974 i fastighet Kämperöd 1:4. Enligt den inventeringen var huset en fd materialbod. Den senast kända ombyggnaden skedde 1987-88.

Beskrivning: Huset ligger i sned vinkel nära vägen och följer strandlinjen.

Enligt 1974 års inventering hade huset eternitplattor och tvåluftsfönster. Nu har det stående vit locklistpanel och spröjsade vita tvåluftsfönster med gråa foder. På taket lig-

ger tvåkupiga tegelpannor.

Värden att bevara: Proportionerna på huset som påminner om husets tidigare magasinsfunktion.

Motivering: Inga äldre exteriöra detaljer är kvar och funktionen är förändrad men den nya utformningen smälter in väl i den befintliga traditionella bebyggelsen.

Kulturhistorisk bedömning: Klass III

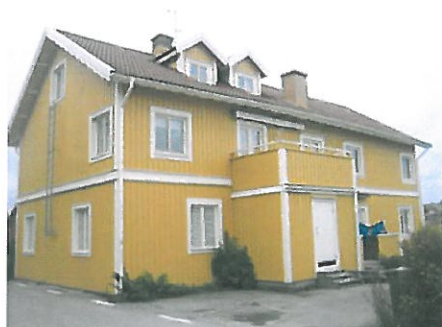
Kämperöd 1:4

Historia: Det finns olika uppgifter om byggår för huset. Enligt 1974 års inventering är det byggt på 1880-talet, enligt fastighetsägaren 1798. Det senare årtalet är funnet på en plank på vinden. Det mest rimliga är trol 1880-talet. Plankan kan ev ha återanvänts från tidigare byggnad på platsen. Uppgifter finns också om att det tidigare har varit ett sädesmagasin. Oklart är dock, enligt 1974 års inventering, om det inte är huset intill (nuv. Kämperöd 1:178) som har haft den funktionen. Helt säkert är att det sk Lunnehuset har ägts av Granit AB Kullgrens Enka. Då innehöll det 7 st lägenheter för stenhuggare och, enligt nuv fastighetsägaren, också en bordell. Huset är ombyggt på 1980-talet.

Beskrivning: Huset har 2 1/2 våningar och en stomme av plank. Fasaden har gul stående panel med vit midjelist. Fönstren är vita tvåluftsfönster utan spröjs. Huset har tilläggsisolerats. På taket ligger betongpannor. Den mycket låga sockeln består av huggen granit.

Värden att bevara: Proportionerna på huset som påminner om husets tidigare funktion som hyreskasern för stenhuggare.

Motivering: Idag är exteriören mycket förändrad men husets tidigare funktion höjer det kulturhistoriska värdet, då det är en viktig del av samhällets utvecklingshistoria.

Kulturhistorisk bedömning: Klass III

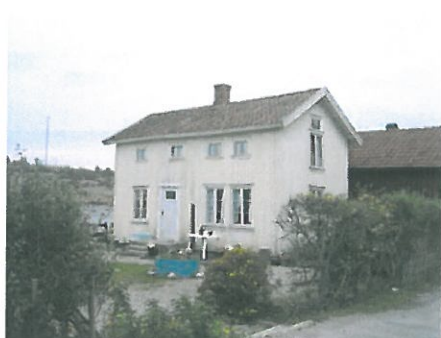
Hus 1

Kulturhistorisk bedömning: Klass II (Hus 1) och III (Hus 2)

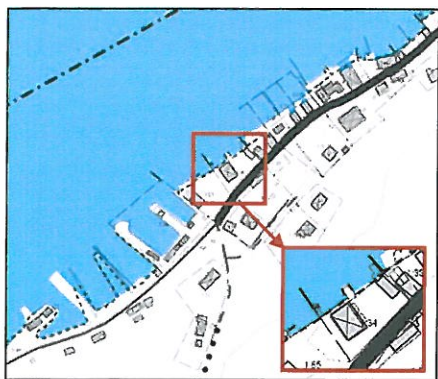
Kämperöd 1:34

Historia: Vid 1974 års inventering hade denna fastighet benämningen 1:84. På fastigheten finns två hus, byggda (hus 1 och hus 2). Hus 1 hade enligt 1974 års inventering en glasveranda med frontpulttak vid ingången. Hus 2 hade två ingångar och fasaden var klädd med rosa eternit. Det kallades också för ”Rosa huset”.

Beskrivning: Hus 1 är byggt på enkel bredd med 1 1/2 våning. Det har stående ljusgul locklistpanel, tvåkupiga tegelpannor på taket och vita tvåluftsfönster med spröjs. Hus 2 är nyrenoverat i äldre stil och har stående ljusblå locklistpanel, betongpannor på taket och moderna sexdelade fönster med smårutor i de övre delarna.

Värden att bevara: Hus 1-Tvåluftsfönstren med spröjs, huset storlek, tvåkupiga tegelpannorna, patinan.

Motivering: Hus 1 är välbevarat vad gäller fasad och fönster och har en patina som förstärker det kulturhistoriska värdet.

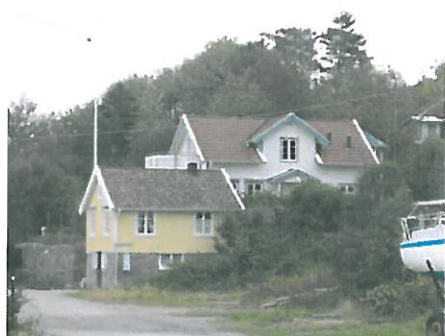
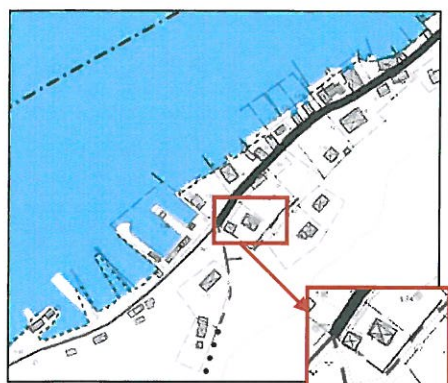
Kämperöd 1:86

Historia: På fastigheten ligger två hus, varav det mindre av de två är byggt 1934. Grunden till det lilla huset byggdes ursprungligen för att bli en tvättstuga men blev istället ett fritidshus till dåvarande fastighetsägarnas sommargäster. 1972 drog man in vatten. Det nyare, större bostadshuset är byggt 1988.

Beskrivning: Längst ut på Skredforsvägen ligger denna fastighet med det lilla husets gavel precis vid väggkanten och det nya huset längre upp på berget. Det lilla huset har en hög huggen granitgrund och plankstomme. På taket ligger enkupiga tegelpannor och fasaden har stående gul locklistpanel. Tvåluftsfönstren med spröjs är vita med vita foder.

Värden att bevara: Den höga granitgrunden. Fönsterproportionerna. Tvålufts-fönstren med spröjs. Enkupiga tegelpannorna.

Motivering: Ett tidigt exempel på fritidshus.

Kulturhistorisk bedömning: Klass II

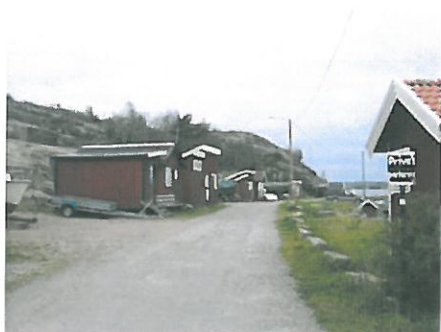
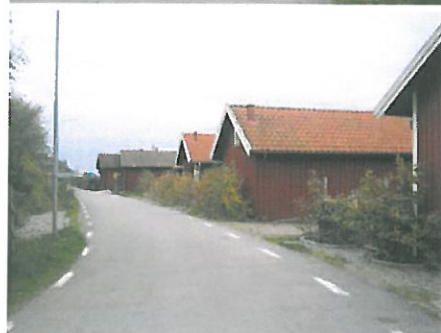
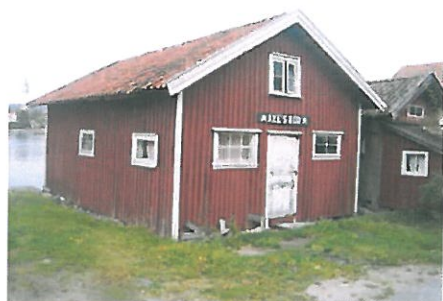
Sjöbodar

Sjöbodarna ligger längs med vägen ut mot Skredfors. I början av Skredforsvägen ligger de i anslutning till bostadshusen. Ju längre västerut, desto mer ligger de i samlade grupper. Det mest utmärkande för dem är att de är låga, enplansbodar, möjligen med något litet loft. I slutet av vägen är de endast ytterst små bodar, de flesta med pulpettak. Enligt äldre fotografier är det ett flertal öppna partier mellan bostadshusen, vilket talar för att en större mängd sjöbodar tillkommit under senare tid. I stort sett alla med sadeltak har stående röd locklistpanel och tegelpannor. Några har svarta knutbräder och fönster, medan andra har vita.
